یادداشت پژوهشی

بررسی میدانی عملیات بهسازی به روش بازیافت سرد درجا با قیرامولسیون (مراحل مطالعات، اجرا و عملکرد)

در این مقاله ضمن بررسی مراحل طراحی و مطالعات (شامل مطالعات میدانی و آزمایشگاهی) و عملیات اجرایی در پروژه بهسازی محور سمنان- دامغان عملکرد روسازی تا ۵ سال بعد از اتمام عملیات بهسازی مورد ارزیابی قرار گرفته‌است.

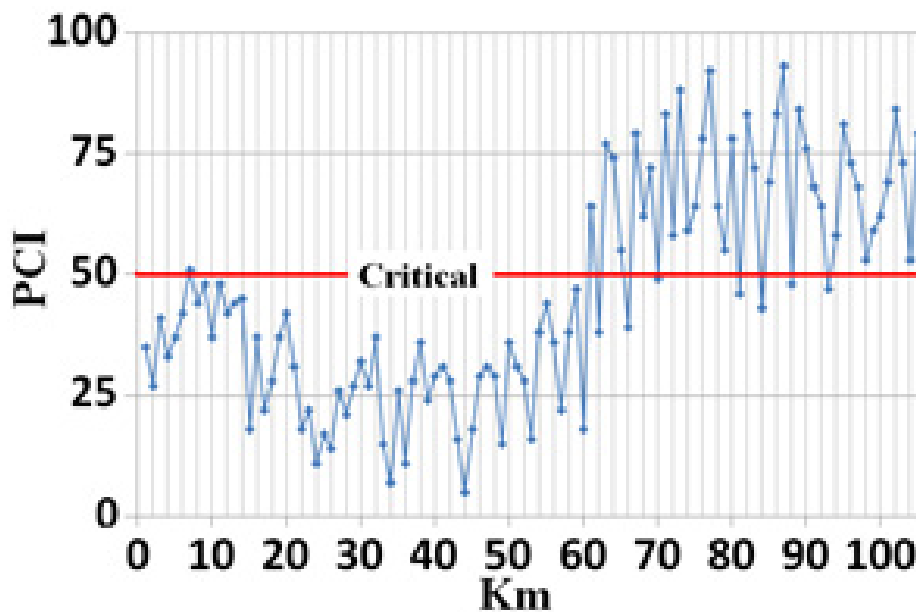
در شکل ۲ تغییرات شاخص PCI در باند کندرو و در جهت سمنان- دامغان ارایه شده‌است. با توجه به شکل در این جهت از نظر شدت و مقدار خرابی‌ها می‌توان مسیر را به دو بخش تقسیم کرد. در قسمت اول از کیلومتر ۰ تا ۶۰ مقدار شاخص بسیار پایین بوده و به غیر از یک مورد، از ۵۰ کمتر

شکل ۲. تغییرات PCI در جهت سمنان-دامغان (باند جنوبی)، سال ۱۳۸۴

است. در قسمت دوم که شامل کیلومتر ۶۰ تا انتهای مسیر در این جهت است، مقدار شاخص اغلب بالاتر از ۵۰ بوده‌است. متوسط شاخص PCI برای این دو قسمت به ترتیب برابر با ۲۹,۵ و ۶۷ است. خرابی‌های موجود در قسمت دوم (کیلومتر ۶۱ تا انتها) اغلب شامل خرابی‌هایی چون ترک‌های حرارتی، قیرزدگی و هوازدگی است که غیرسازه‌ای هستند. بنابراین در برنامه بهسازی اساسی، قسمت دوم باند جنوبی مسیر سمنان-

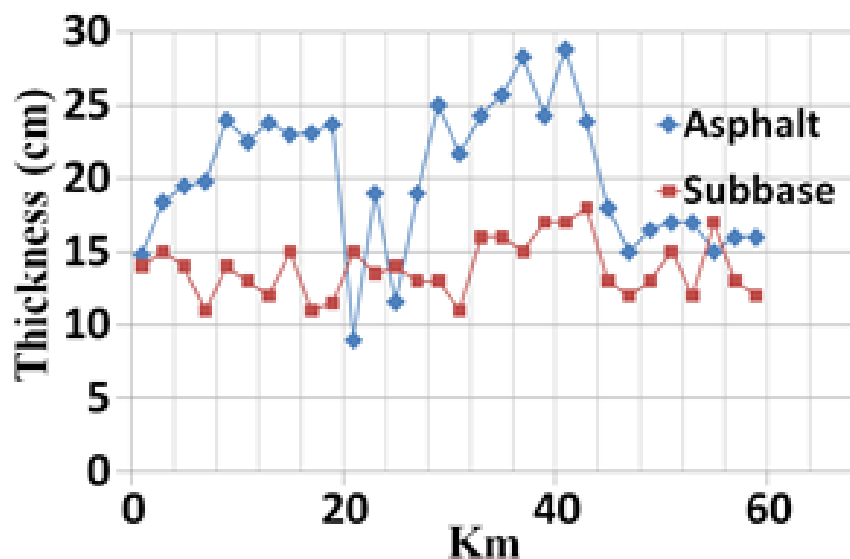
شکل ۴ نشان‌دهنده تغییرات لایه‌های روسازی شامل آسفالت و اساس در مسیر مقابل است. با توجه به شکل ۳ تغییرات ضخامت لایه زیراساس در طول مسیر جنوبی اندک بوده و ضخامت متوسط این لایه برابر با ۱۳/۹ سانتیمتر بوده‌است.

شکل ۳. تغییرات ضخامت لایه‌های روسازی در باند جنوبی، سال ۱۳۸۴

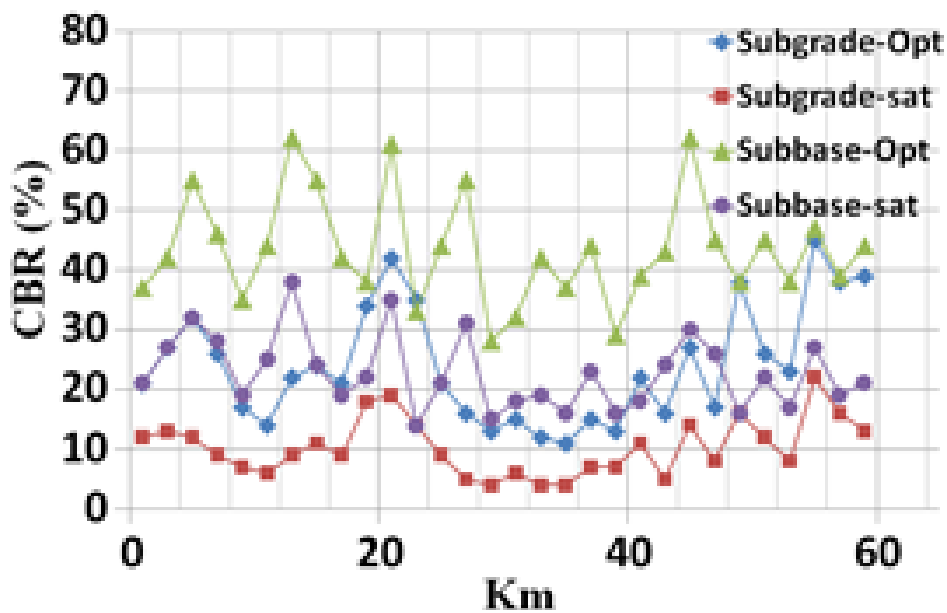
متعددی انجام شد. در شکل ۵ تغییرات CBR خشک و اشباع برای مصالح لایه‌های زیراساس و بستر در باند جنوبی و در درصد تراکم محلی مشاهده می‌شود. درصد تراکم محلی در نمونه‌های محلی برداشت شده از مصالح بستر بین ۸۹ تا ۹۷ درصد متغیر بوده و مقدار متوسط آن برابر با ۹۴ درصد بوده‌است. همچنین درصد تراکم مصالح زیراساس نیز بین ۹۳ تا ۱۰۰ درصد متغیر بوده و مقدار متوسط آن ۹۸ درصد بود.

شکل ۵. تغییرات نسبت باربری کالیفرنیا در باند جنوبی، سال ۱۳۸۴

مصالح زیراساس در بیشتر نمونه‌ها A-1-b و در تعدادی از نمونه‌ها A-1-a بوده‌است. رده‌بندی مصالح بستر نیز اغلب A-2-4 و A-2-5 و در محدوده کیلومترهای ۸ تا ۱۴ و ۲۴ تا ۴۰ در بعضی از نمونه‌ها A-6 بوده‌است.

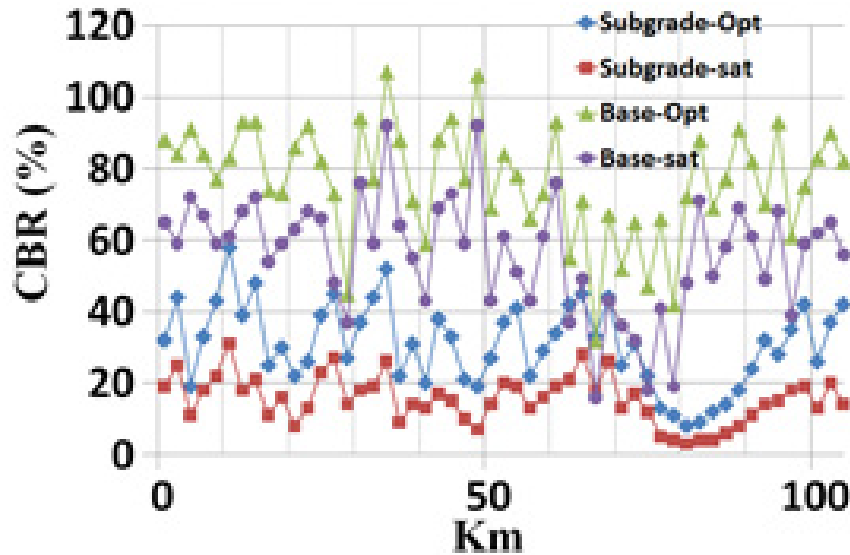
در شکل ۶ نتایج CBR لایه‌های اساس و بستر در مسیر شمالی مشاهده می‌شود. مصالح اساس اغلب از نوع A-1 و بعضاً A-2 بوده‌اند. مصالح بستر نیز اغلب در رده A-2 قرار داشته و در محدوده کیلومترهای ۷۴ تا ۸۶ از نوع A-6 و A-7 بوده‌است.

شکل ۶. تغییرات نسبت باربری کالیفرنیا در باند شمالی، سال ۱۳۸۴

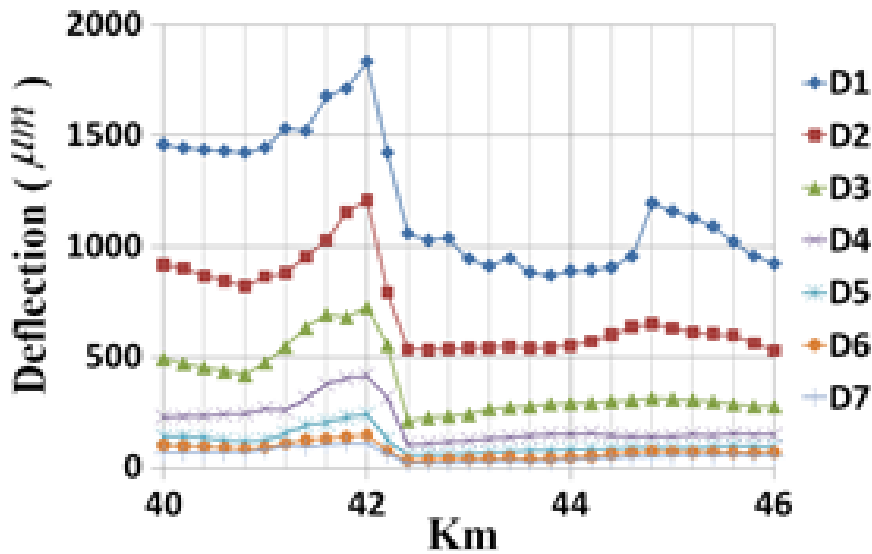
شکل ۷. نمونه‌ای از نشست‌های به دست آمده در ژئوفن‌های مختلف حداقل ۴۰ تا ۴۶، محور سمنان- دامغان، سال ۱۳۸۴

مقدار بار اعمالی در آزمایش FWD برابر با ۱۲۰ کیلونیوتن و قطر صفحه اعمال بار برابر با ۳۰۰ میلی‌متر بود. بار اعمالی به صورت یک بار نیم‌سینوسی با مدت زمان ۲۵ میلی ثانیه به صفحه وارد می‌شد. در اندازه‌گیری تغییرشکل‌ها، از ژئوفن استفاده شد که فواصل آنها از هم ۳۰ سانتیمتر بود. اولین ژئوفن در مرکز صفحه بارگذاری قرار داشته و فاصله آخرین ژئوفن از مرکز صفحه ۱۸۰ سانتیمتر بود. برای آنالیز نتایج به دست آمده از آزمایش و انجام محاسبات معکوس از نرم‌افزار ELMOD استفاده شد. برای انجام تحلیل‌ها لازم است یک

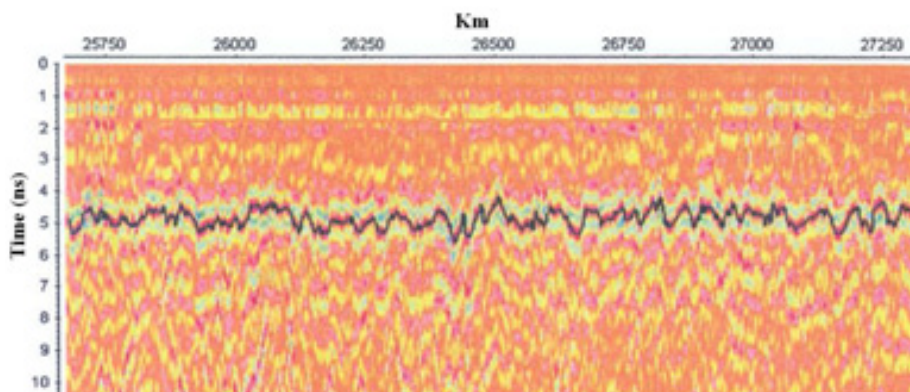
در شکل ۸، نیم‌رخ از خروجی‌های دستگاه GPR مشاهده می‌شود. این خروجی شامل زمان طی شده توسط امواج تا لایه اول روسازی است. به منظور تعیین ضخامت لایه‌های مختلف باید سرعت متوسط حرکت امواج را انتخاب نمود. این کار با استفاده از نمونه‌گیری‌های مخرب در فواصل ۲ کیلومتری انجام شد. بنابراین خروجی‌های دستگاه GPR شامل یک نیم‌رخ پیوسته از ضخامت لایه‌ها بوده در حالی‌که

شکل ۸. نیم‌رخ از خروجی دستگاه GPR

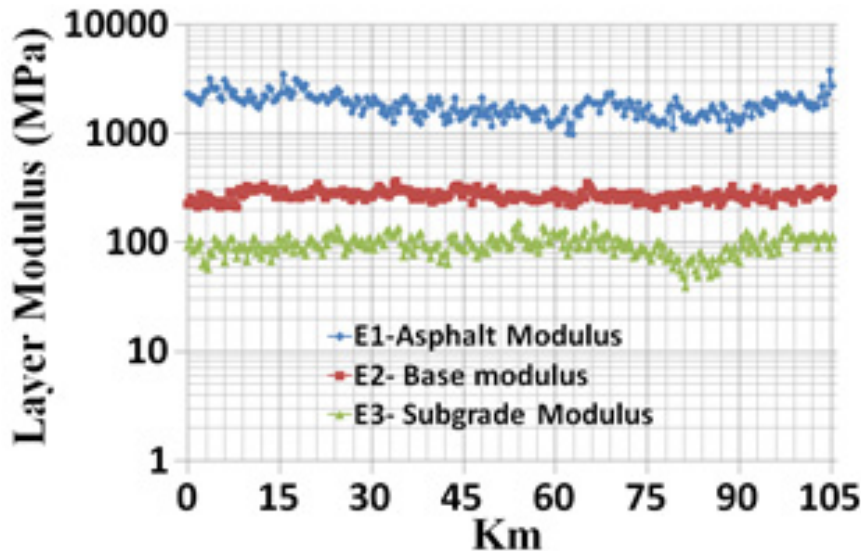
شکل‌های ۹ و ۱۰ نتایج محاسبات معکوس را به ترتیب در مسیرهای جنوبی و شمالی نشان می‌دهند. با توجه به شکل ۹ مدول متوسط لایه‌های آسفالتی در باند جنوبی برابر با ۱۸۱۷ مگاپاسکال است. در مقایسه با آسفالت گرم تازه اجرا شده که مدول الاستیسیته آن در دمای ۲۰ درجه سانتیگراد حدود ۳۰۰۰ تا ۳۲۰۰ مگاپاسکال است، آسفالت موجود ضعیف بوده و بخش قابل توجهی از باربری خود را از دست داده است. در این باند آسفالت در حدفاصل کیلومترهای ۲۱ تا ۳۰ ، ۳۲ تا ۳۷ و ۴۱ تا ۴۷ دارای وضعیت بحرانی بوده و مدول آسفالت در این نواحی اغلب بین ۱۰۰۰ تا ۱۵۰۰ مگاپاسکال است.

شکل ۱۰. تغییرات مدول لایه‌ها در باند شمالی براساس نتایج محاسبات معکوس، سال ۱۳۸۴

مدول الاستیسیته لایه زیراساس در این مسیر تغییرات کمتری داشته و مقدار متوسط آن برابر با ۱۸۰ مگاپاسکال است. اگرچه حفاصل کیلومتر ۲۷ تا ۳۶ یک ناحیه نسبتاً ضعیف مشاهده شده که مدول متوسط آن برابر با ۱۴۵ مگاپاسکال است. در این مسیر مدول متوسط بستر برابر با ۷۵ مگاپاسکال به دست آمد. ضعیف‌ترین ناحیه در حدود کیلومتر ۲۶ تا ۴۱ با مدول متوسط ۵۵ مگاپاسکال قرار دارد. مطابق شکل ۱۰ در مسیر مقابل نیز مدول متوسط لایه آسفالتی، اساس و بستر به ترتیب برابر با ۱۸۴۸، ۲۷۰ و ۹۴ مگاپاسکال به دست آمد. اگرچه وضعیت لایه‌ها در این مسیر تا حدی بهتر از مسیر جنوبی است، ولی مطابق شکل یک ناحیه بسیار ضعیف حفاصل کیلومتر ۷۸ تا ۸۸ مشاهده می‌شود.

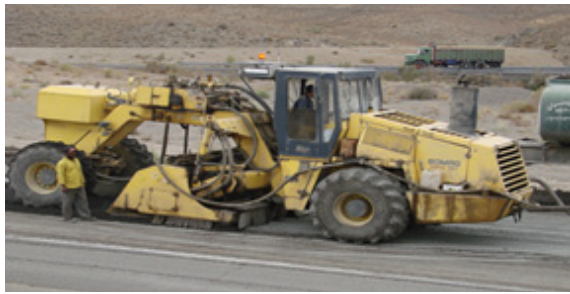
شکل ۱۲. دستگاه تک‌بخشی بازیافت سرد درجا

برای اجرای عملیات از یک دستگاه بازیافت تک‌بخشی مطابق شکل ۱۲ استفاده شد. در اولین مرحله با توجه به نمودار تغییرات ضخامت لایه آسفالتی، بخشی از لایه آسفالتی توسط دستگاه آسفالت‌تراش برداشته شده و آسفالت باقیمانده به صورت درجا، خرد و در صورت نیاز با بخشی از مصالح لایه زیرین مخلوط شد. سپس با استفاده از گریدر و غلتک و بیره مخلوط آماده شده پخش، تسطیح و به طور نسبی متراکم شده و آماده بازیافت گردید. شکل ۱۳، سطح آماده شده مسیر قبل از شروع عملیات بازیافت را نشان می‌دهد.

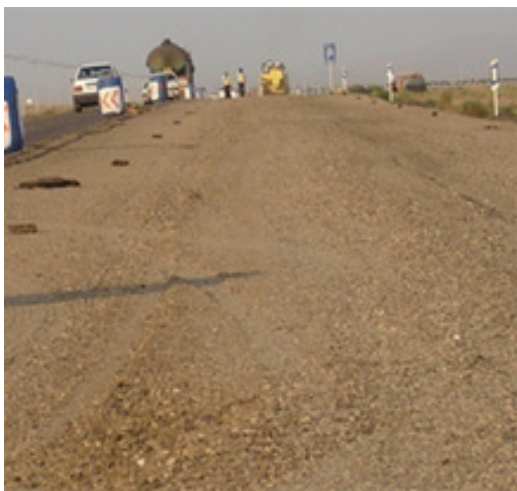
شکل ۱۳. سطح آماده شده برای اجرای عملیات بازیافت

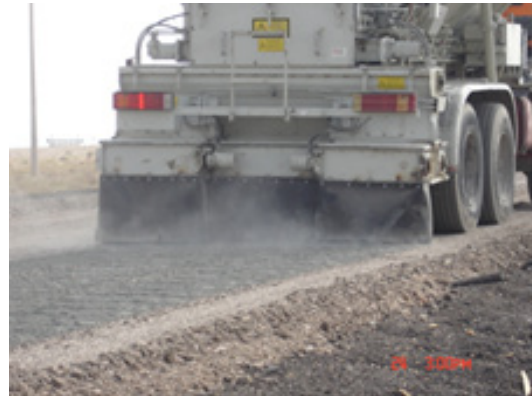
افزودنی‌های پودری در سیستم بازیافت تک‌بخشی بعد از تسطیح سطح و قبل از حرکت دستگاه بازیافت بر روی لایه موردنظر پخش می‌شوند. شکل ۱۴ نحوه اعمال سیمان را بر روی سطح تسطیح شده نشان می‌دهد.

شکل ۱۴. اضافه نمودن سیمان قبل از بازیافت لایه

دستگاه پخش سیمان دارای یک سیستم کنترلی است که تمامی فرمان‌ها از طریق آن به سیستم‌های مکانیکی دستگاه انتقال داده می‌شود. عرض دستگاه حدود ۲/۵ متر و دارای سه دریچه مجزاست که توسط گیربکس‌ها باز و بسته می‌شوند. بعد از مشخص شدن مقدار سیمان، میزان آن برحسب کیلوگرم بر مترمربع به دستگاه داده شده و این سیستم هماهنگی بین گیربکس دریچه‌ها و گیربکس ماشین را برقرار می‌کند. بنابراین با تغییرات سرعت حرکت ماشین میزان پخش سیمان نیز تغییر یافته و در نهایت مقدار سیمان در واحد سطح ثابت نگه داشته می‌شود.

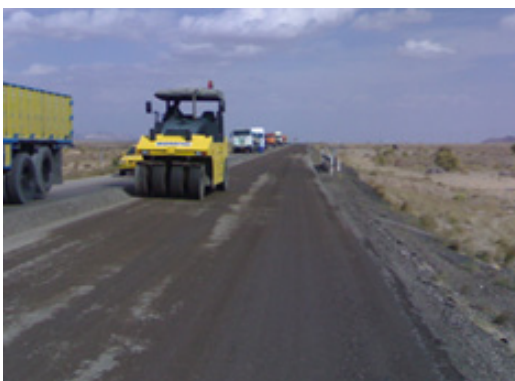
لرزانده انجام شد. این غلتک‌ها مجهز به تجهیزات بارگذاری بوده و میزان باربری لایه را حین تراکم اندازه‌گیری می‌کردند. تراکم ثانویه با استفاده از غلتک چرخ لاستیکی انجام شد. در واقع تراکم نهایی لایه با استفاده از این غلتک به دست می‌آید. در صورت نیاز به منظور اتوی سطح نهایی، در برخی از مناطق از غلتک چرخ فلزی استفاده می‌شد. در شکل ۱۵ سطح نهایی لایه بازیافت‌شده مشاهده می‌شود.

شکل ۱۵. سطح نهایی لایه بازیافت شده، سال ۱۳۸۵

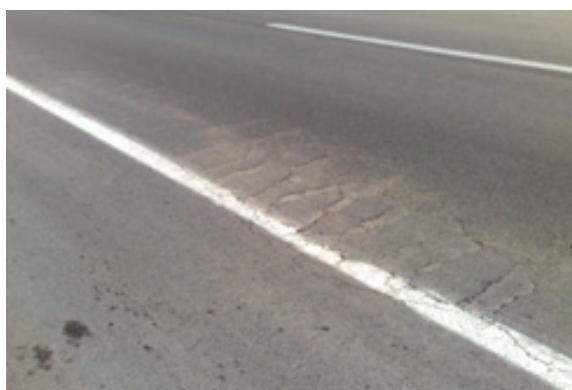
شکل ۱۷. نمونه‌ای از خرابی‌ها در حدود ۶ ماه پس از بهسازی شامل ترک‌های خستگی و نشست موضعی به همراه آثار ریزدانه در اطراف ترک، قطعه ۲، کیلومتر ۲۹+۷۰۰، سال ۱۳۸۶

در قطعات ۲ و ۵، در بررسی‌های اولیه انجام شده در حدود شش ماه تا یک سال پس از اتمام عملیات مناطق بسیار محدودی با ترک‌های خستگی مشاهده شد. در قطعه ۲ این خرابی‌ها به صورت پراکنده در فاصله کیلومتر ۲۹ تا ۳۵ و در قطعه ۵ نیز به صورت پراکنده و موضعی در فاصله کیلومتر ۷۵ تا ۸۳ مشاهده شد. نمونه‌ای از این خرابی‌ها در شکل ۱۷ مشاهده می‌شود. در اغلب موارد این ترک‌ها با نشست‌های موضعی همراه بوده و آثار وجود ریزدانه در اطراف ترک به‌خصوص بعد از روزهای بارانی مشاهده گردید.

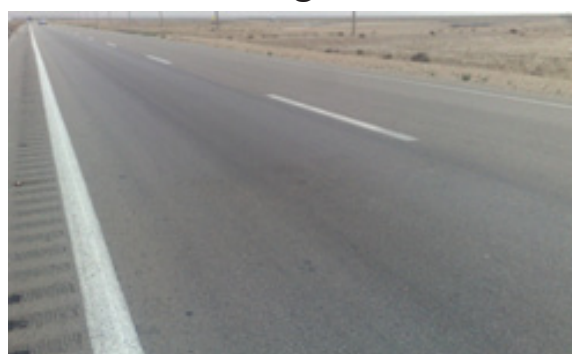
شکل ۱۶. وضعیت روسازی در بخشی از قطعه ۴، سال ۱۳۹۰

به صورت دوره‌های ۶ ماهه تعیین شد که در برخی از مناطق به دلیل وقوع خرابی‌های زودرس فواصل بررسی‌ها به ۲ الی ۳ ماه کاهش یافت. براساس این بررسی‌ها وضعیت روسازی در قطعات ۱، ۳، ۴ و ۶ بسیار مناسب بوده و هیچ‌گونه خرابی سازه‌ای در آنها مشاهده نشد. به عنوان نمونه شکل ۱۶ وضعیت سطحی روسازی را در بخشی از قطعه شماره ۴ که در سال ۱۳۹۰ برداشت شده‌است نشان می‌دهد. مطابق جدول ۱، روسازی در این محدوده به روش بازیافت سرد بهسازی شد. به طور مشابه در سایر قطعات فوق‌الذکر هر دو روش بهسازی سنتی و بازیافت نتایج موفقیت‌آمیزی داشته‌اند.
